印刷機械のワンポイントメンテナンス

第1回　ブロワの点検

株式会社小森コーポレーション

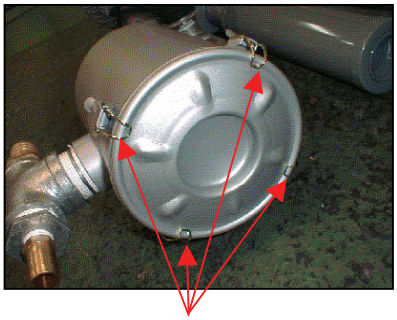
ブロワのフィルターエレメントの目詰りは、送風・吸引エア量の低下をもたらします。また、ブロワの過熱をもたらし送風の温熱化やブロワ主軸の軸受破損につながります。こまめに点検し、定期的にフィルターエレメントの清掃もしくは交換をしてください。

クランプを解除する

1. 点検・清掃の際は、右下写真のクランプを解除してフタを取外します。
2. フィルターエレメントの外周一面に汚れが1mm以上積もる前に清掃、または交換をしてください。
3. フィルターエレメントを清掃する場合は、エアガン等を用いて付着したゴミを吹き飛ばしてください。
   （詳しくは、取扱説明書の「保守」のページに記載されています。）
4. きれいになったフィルターエレメントは、ケース中央にきちんとセットし、フタを閉じてクランプをセットしてください。
5. 交換用のフィルターエレメントをあらかじめ何個か用意しておくと点検時間が短縮できて便利です。
